Karta dokumentacyjna osuwiska wraz z opinią

1	8	1	1	0	8	5	0	8	1	4	1	1
M 0 0 2

1. Miejscowość: Zgórsko	2. Gmina: Radomyśl Wielki	3. Powiat: mielecki	4. Województwo: podkarpackie
5. Mapa topograficzna 1 : 10 000 (godło, nazwa): M-34-67-B-c-1	6. Arkusz SMGP 1:50 000: Mielec (0952)	7. Współrzędne geograficzne: 21°17'00,1"E 50°14'22,6"N	
8. Kraina geograficzna: Płaskowyż Tarnowski	9. Jednostka tektoniczna: Zapadlisko przedkarpackie	10. Zlewnia: Potok Zgórski	
11. Inne dane lokalizacyjne: Na prawym brzegu Potoku Zgórskiego około 150 m na NW od skrzyżowania drogi Zgórsko - Wadowice Górne z drogą Radomyśl Wielki - Mielec

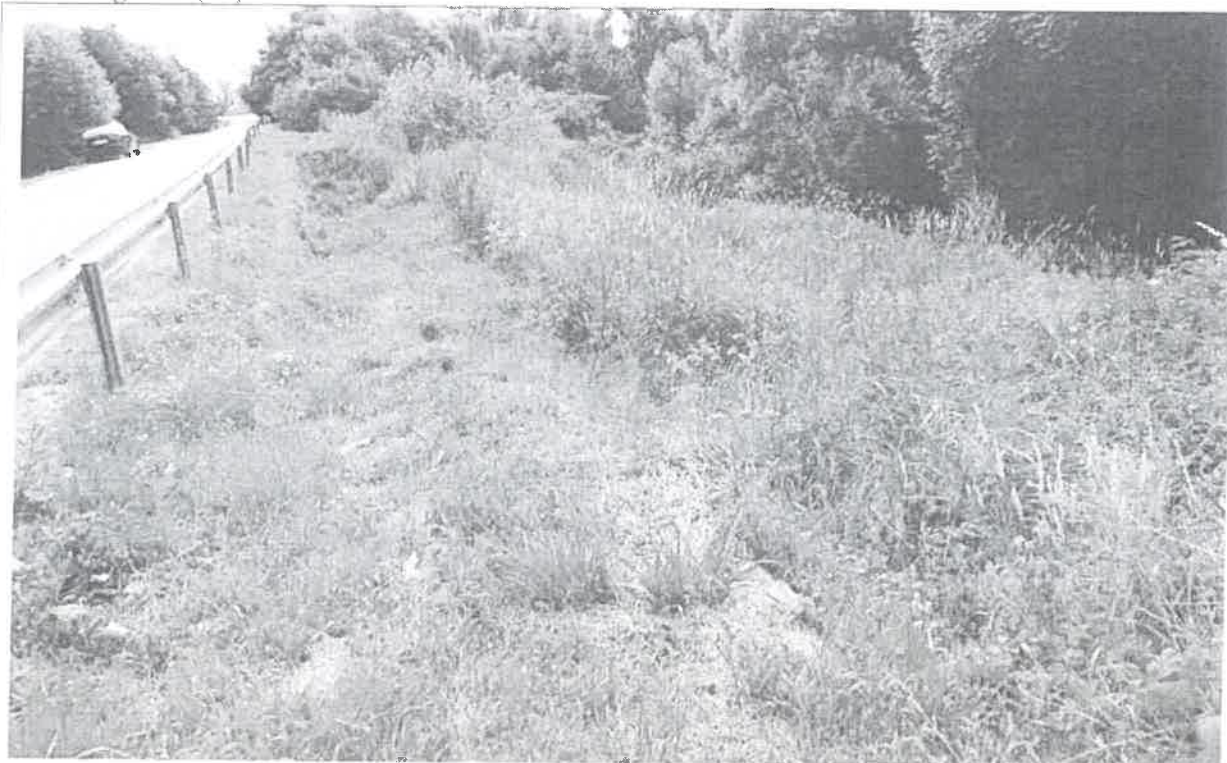
Widok na koluwia (jęzor osuwiskowy)

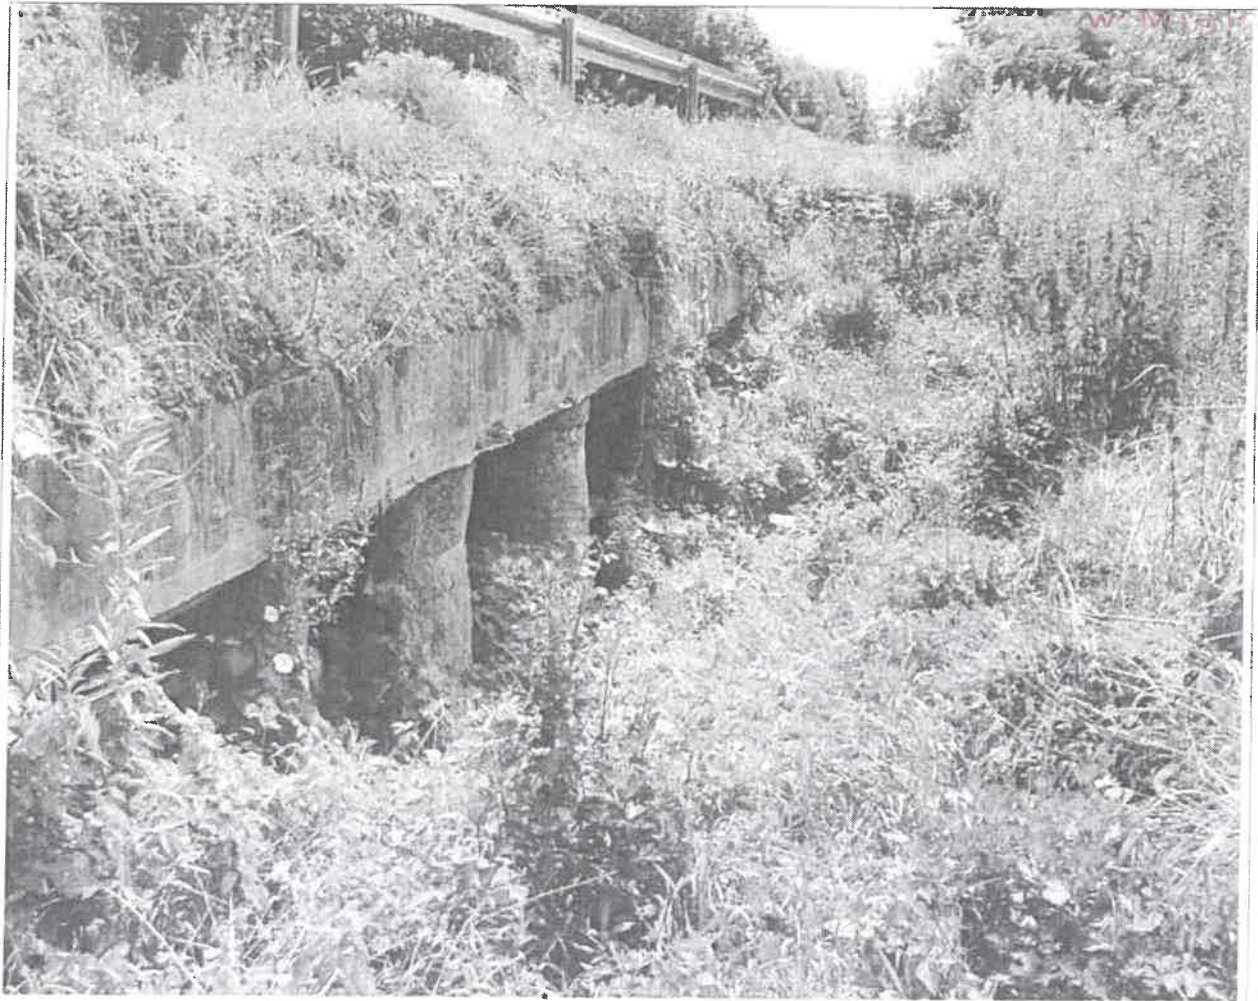
1. Uprawy:	6. Uprawy:
—	—
2. Zabudowa:	7. Zabudowa:
—	—
3. Infrastruktura komunikacyjna:	8. Infrastruktura komunikacyjna:
odslonięte elementy palisady	możliwość zniszczenia drogi powiatowej
zabezpieczającej, pęknięcia drogi powiatowej	
4. Linie przesyłowe:	9. Linie przesyłowe:
—	—
5. Inne:	10. Inne:
—	—
11. Ocena możliwości wystąpienia dalszych ruchów osuwiskowych:	
Istnieje możliwość wystąpienia dalszych ruchów osuwiskowych po długotrwałych lub katastrofalnych opadach atmosferycznych oraz w wyniku złego odprowadzenia wody opadowej ze stoku i z drogi powiatowej. Uplastycznienie utworów koluwalnych może powodować powstawanie kolejnych powierzchni ściecia, a w konsekwencji dalszy rozwój osuwiska. Stwarza to zagrożenie zniszczenia drogi powiatowej, utraty przejezdności.

Widok na niszczoną drogę powiatową i odsłonięte zabezpieczenia

Nieduże, czynne osuwisko, które uaktywniło się po opadach w 2010 oraz w kolejnych latach. Ponownie uaktywniło się na wiosnę 2017 roku. Przyczyną aktywności były wody opadowe i roztopowe infiltrujące w grunty oraz wypływy wód podziemnych oraz spływ wód opadowych z drogi powiatowej. W przypadku braku odpowiedniego zabezpieczenia osuwiska istnieje możliwość wystąpienia dalszych ruchów osuwiskowych. Dalszy rozwój osuwiska może doprowadzić do zniszczenia drogi (utruty przejezdności) Osuwisko rozszerza się poza istniejące zabezpieczenia. Biorąc pod uwagę współcześnie zachodzące procesy osuwiskowe, skalę osuwiska oraz względy ekonomiczne (koszt realizacji zabezpieczenia do korzyści możliwych do osiągnięcia), stabilizacja całości osuwiska jest możliwa. Poza zabezpieczeniem osuwiska należy wykonać odwodnienie (poprawiające stateczność zbocza) ze szczelnym odprowadzeniem wód poza obszar osuwiska. Prace powinny objąć całe osuwisko a nie tylko pas drogowy. Wszelkie prace związane z zabezpieczeniem osuwiska powinny być wykonane na podstawie dokumentacji geologiczno-inżynierskiej (obszar osuwiskowy – III kategoria geotechniczna gruntu) w której bezwzględnie określić należy głębokość występowania powierzchni poślizgu w obrębie osuwiska. Położenie powierzchni poślizgu powinno być potwierdzone wynikami prac wiertniczych. Otwory te w całości muszą być rdzeniowane (rdzeniówka podwójna, płuczka, rdzeń o nienaruszonej strukturze). Jest to podstawowa metoda dla rzetelnego określenia powierzchni poślizgu, co pozwoli na zaprojektowanie skutecznego zabezpieczenia osuwiska.

Ostateczną decyzję o pracach zabezpieczających można będzie podjąć po wykonaniu dokumentacji geologiczno-inżynierskiej i po wykonaniu symulacji kosztów wraz z oceną opłacalności inwestycji. Proponuje się, aby obszar osuwiska w całości wraz ze strefą buforową wyłączyć z zabudowy w planach zagospodarowania przestrzennego.

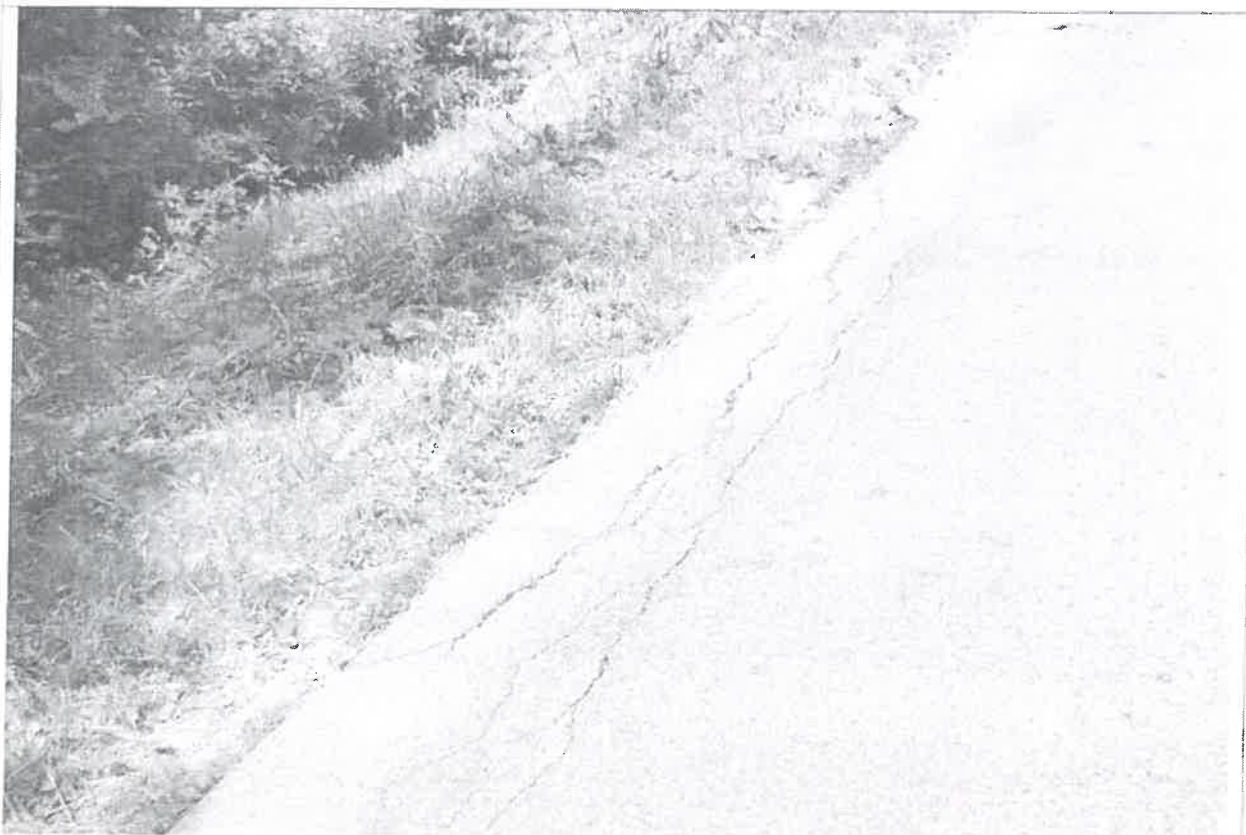
1. Data powstania:	Opis/uwagi:	3. Przyczyna ruchu osuwiskowego:
b. d.		naturalna – infiltracja wód opadowych i roztopowych, wypływy wód na zboczu
2. Rozwój osuwiska w czasie:	Opis/uwagi:	3. Przyczyna ruchu osuwiskowego:
2010	uaktywnienie się osuwiska, pęknięcia drogi powiatowej	naturalna – infiltracja wód opadowych i roztopowych, wypływy wód na zboczu, sztuczna – złe odprowadzenie wód ze stoku i drogi
2017	uaktywnienie się osuwiska, pęknięcia drogi powiatowej	naturalna – infiltracja wód opadowych i roztopowych, wypływy wód na zboczu, sztuczna – złe odprowadzenie wód ze stoku i korpusu drogi powiatowej

Spękania drogi powiatowej
