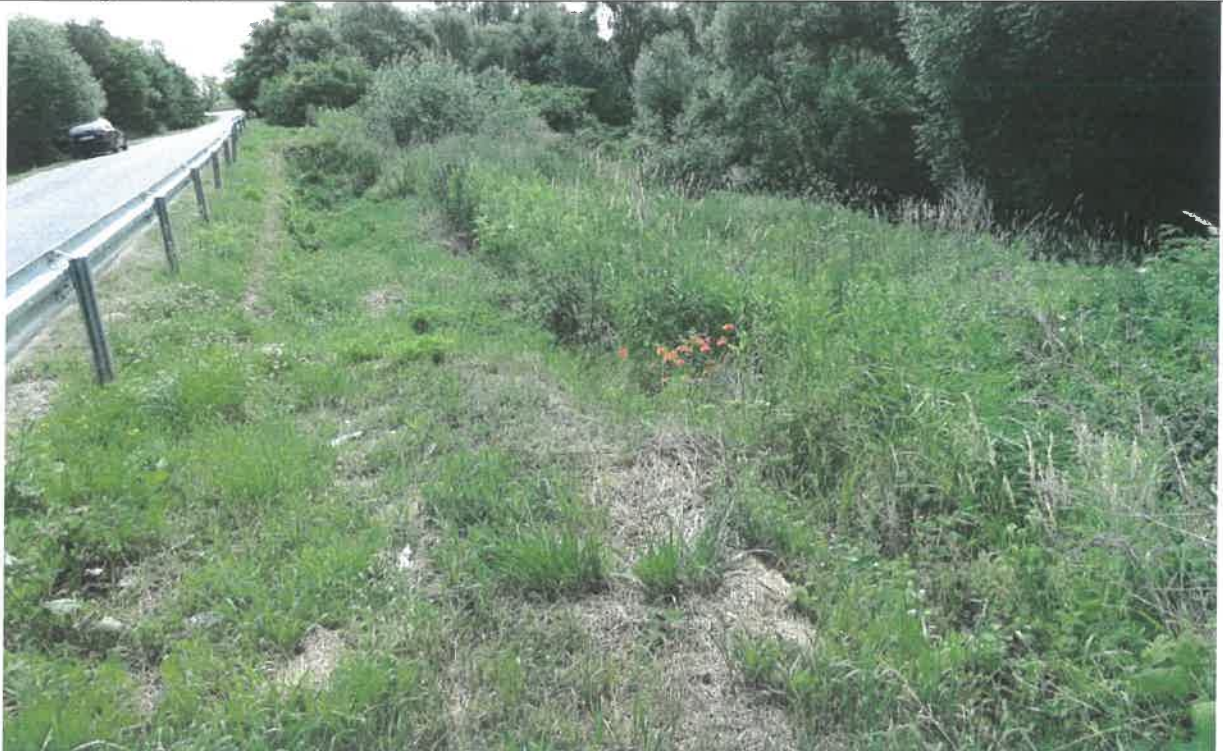
Widok na koluwia (jęzor osuwiskowy)

Nieduże, czynne osuwisko, które uaktywniło się po opadach w 2010 oraz w kolejnych latach. Ponownie uaktywniło się na wiosnę 2017 roku. Przyczyną aktywności były wody opadowe i roztopowe infiltrujące w grunty oraz wypływy wód podziemnych oraz spływ wód opadowych z drogi powiatowej. W przypadku braku odpowiedniego zabezpieczenia osuwiska istnieje możliwość wystąpienia dalszych ruchów osuwiskowych. Dalszy rozwój osuwiska może doprowadzić do zniszczenia drogi (utruty przejezdności) Osuwisko rozszerza się poza istniejące zabezpieczenia. Biorąc pod uwagę współcześnie zachodzące procesy osuwiskowe, skalę osuwiska oraz względy ekonomiczne (koszt realizacji zabezpieczenia do korzyści możliwych do osiągnięcia), stabilizacja całości osuwiska jest możliwa. Poza zabezpieczeniem osuwiska należy wykonać odwodnienie (poprawiające stateczność zbocza) ze szczelnym odprowadzeniem wód poza obszar osuwiska. Prace powinny objąć całe osuwisko a nie tylko pas drogowy. Wszelkie prace związane z zabezpieczeniem osuwiska powinny być wykonane na podstawie dokumentacji geologiczno-inżynierskiej (obszar osuwiskowy – III kategoria geotechniczna gruntu) w której bezwzględnie określić należy głębokość występowania powierzchni poślizgu w obrębie osuwiska. Położenie powierzchni poślizgu powinno być potwierdzone wynikami prac wiertniczych. Otwory te w całości muszą być rdzeniowane (rdzeniówka podwójna, płuczka, rdzeń o nienaruszonej strukturze). Jest to podstawowa metoda dla rzetelnego określenia powierzchni poślizgu, co pozwoli na zaprojektowanie skutecznego zabezpieczenia osuwiska.

Ostateczną decyzję o pracach zabezpieczających można będzie podjąć po wykonaniu dokumentacji geologiczno-inżynierskiej i po wykonaniu symulacji kosztów wraz z oceną opłacalności inwestycji.

Proponuje się, aby obszar osuwiska w całości wraz ze strefą buforową wyłączyć z zabudowy w planach zagospodarowania przestrzennego.

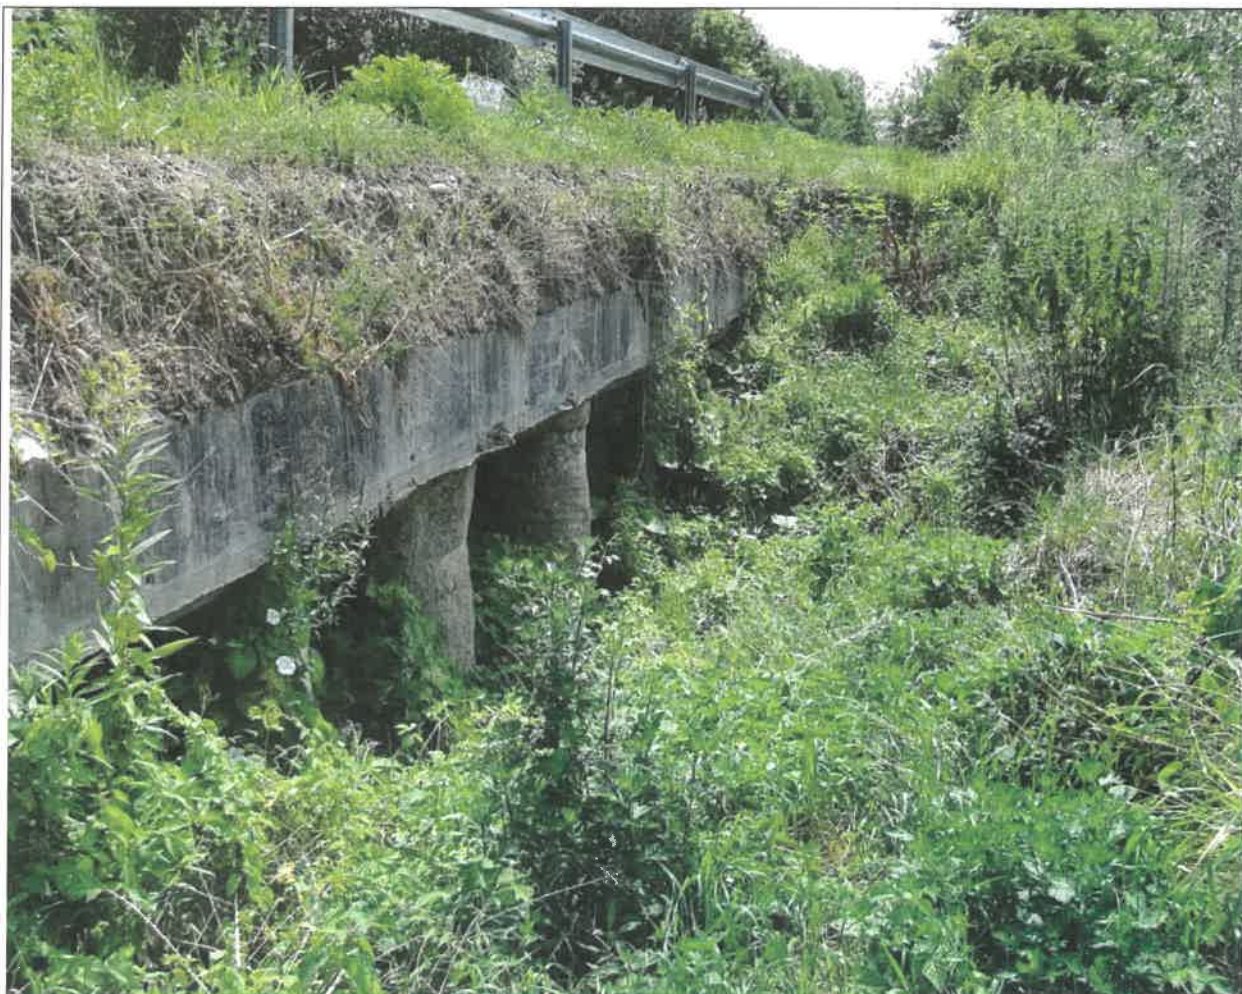
1. Uprawy: —	6. Uprawy: —
2. Zabudowa: —	7. Zabudowa: —
3. Infrastruktura komunikacyjna: odslonięte elementy palisady zabezpieczające, pęknięcia drogi powiatowej	8. Infrastruktura komunikacyjna: możliwość zniszczenia drogi powiatowej
4. Linie przesyłowe: —	9. Linie przesyłowe: —
5. Inne: —	10. Inne: —
11. Ocena możliwości wystąpienia dalszych ruchów osuwiskowych: Istnieje możliwość wystąpienia dalszych ruchów osuwiskowych po długotrwałych lub katastrofalnych opadach atmosferycznych oraz w wyniku złego odprowadzenia wody opadowej ze stoku i z drogi powiatowej. Uplastycznienie utworów koluwalnych może powodować powstawanie kolejnych powierzchni ścięcia, a w konsekwencji dalszy rozwój osuwiska. Stwarza to zagrożenie zniszczenia drogi powiatowej, utraty przejezdności.

Widok na niszczoną drogę powiatową i odsłonięte zabezpieczenia

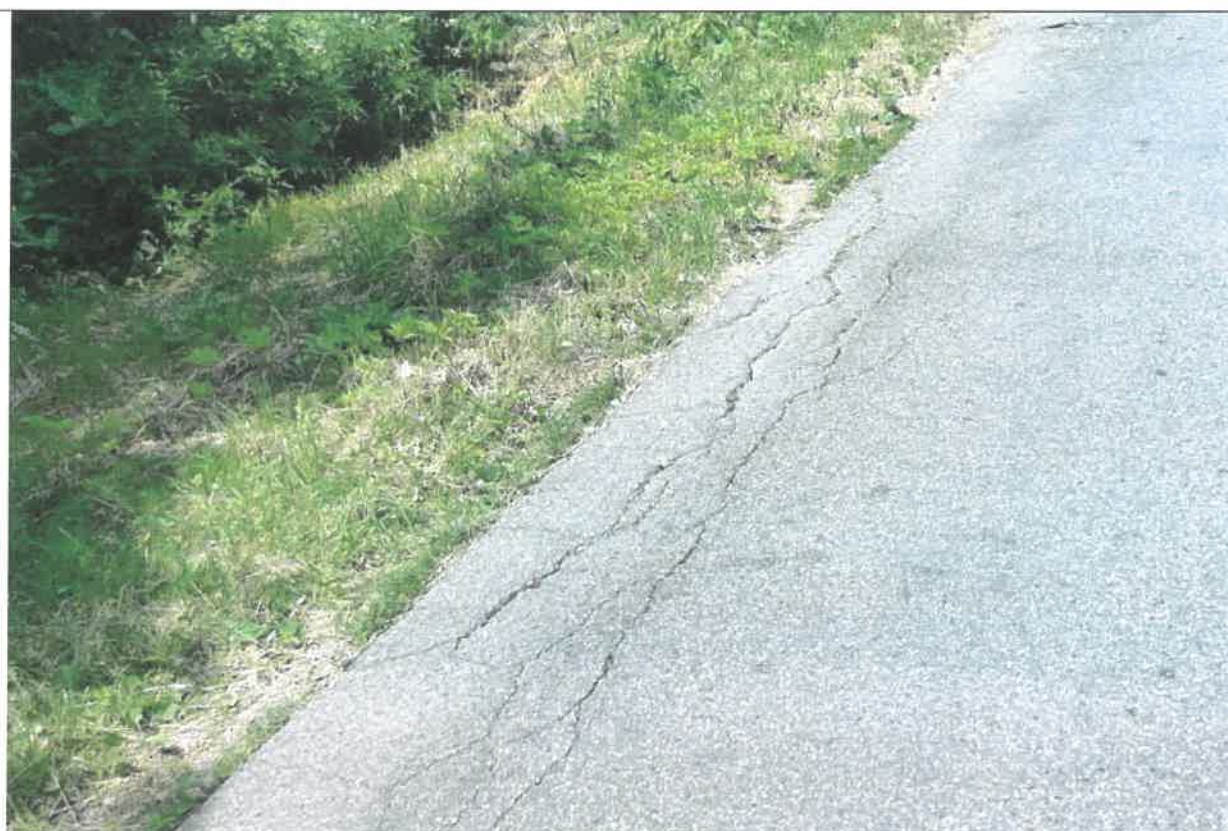
1. Data powstania: b. d.	Opis/uwagi:	3. Przyczyna ruchu osuwiskowego: naturalna – infiltracja wód opadowych i roztopowych, wypływy wód na zboczu
2. Rozwój osuwiska w czasie: 2010	Opis/uwagi: uaktywnienie się osuwiska, pęknięcia drogi powiatowej	3. Przyczyna ruchu osuwiskowego: naturalna – infiltracja wód opadowych i roztopowych, wypływy wód na zboczu, sztuczna – złe odprowadzenie wód ze stoku i drogi
2017	uaktywnienie się osuwiska, pęknięcia drogi powiatowej	naturalna – infiltracja wód opadowych i roztopowych, wypływy wód na zboczu, sztuczna – złe odprowadzenie wód ze stoku i korpusu drogi powiatowej

Spękania drogi powiatowej
