S P R A W O Z D A N I E 6180/2024/OS
Z POMIARÓW PÓL ELEKTROMAGNETYCZNYCH
WYKONANYCH DLA POTRZEB OCHRONY ŚRODOWISKA

Badany obiekt: Instalacja radiokomunikacyjna Orange Polska S.A.
Numer i nazwa: 5894 (20131N!) MIELEC_LOTNIKÓW (KRZ_MIELEC_LOTNIKOW)
Adres: MIELEC, WARSZAWSKA 1, Powiat mielecki, WOJ. PODKARPACIE

Data wykonania pomiarów: 2024-09-04

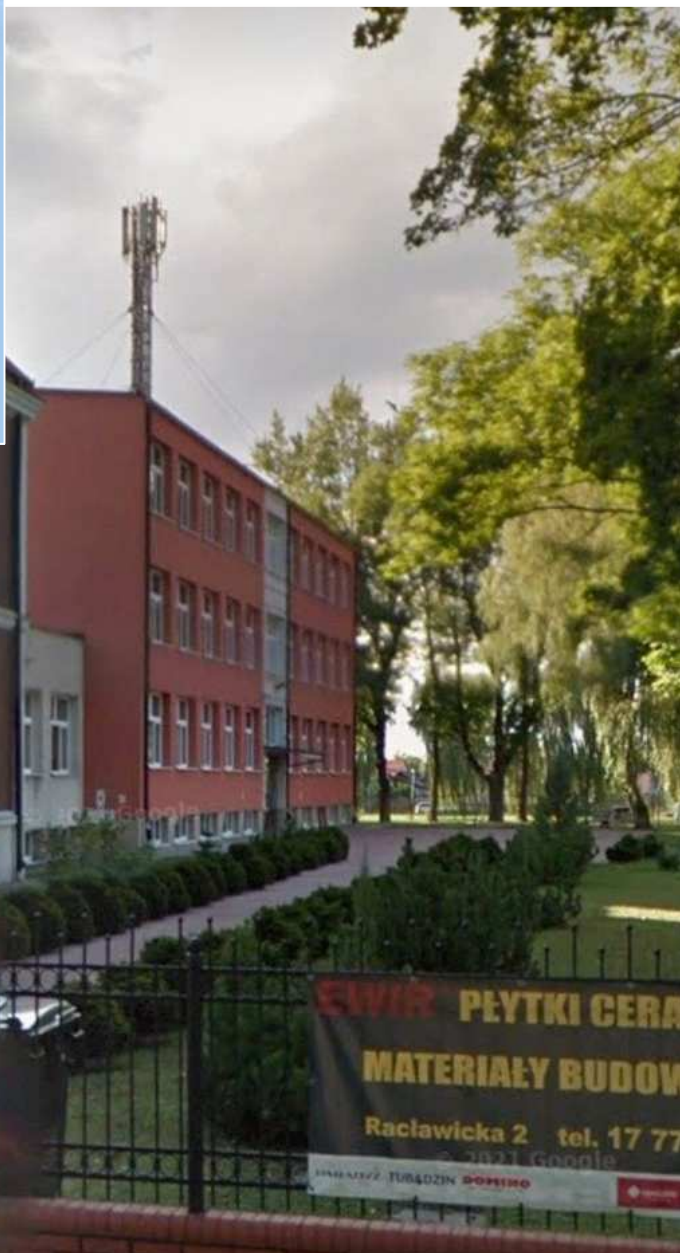
Załącznik nr 3

Instalacja radiokomunikacyjna zlokalizowana jest na dachu. Anteny zawieszono na maszcie usytowanym na dachu budynku. Urządzenia sterujące oraz zasilające zainstalowano w szafie outdoor na dachu budynku. Wokół instalacji znajdują się budynki szkoły, boiska, domy jednorodzinne.
